A intervenção arqueológica no Jardim das Casas Pintadas (Fundação Eugénio de Almeida, Évora)

Filipa Rodrigues (CRIVARQUE, Lda.)
Gonçalo Lopes (CRIVARQUE, Lda.)
Catarina Costa (Laboratório de Antropologia Biológica Universidade de Évora)

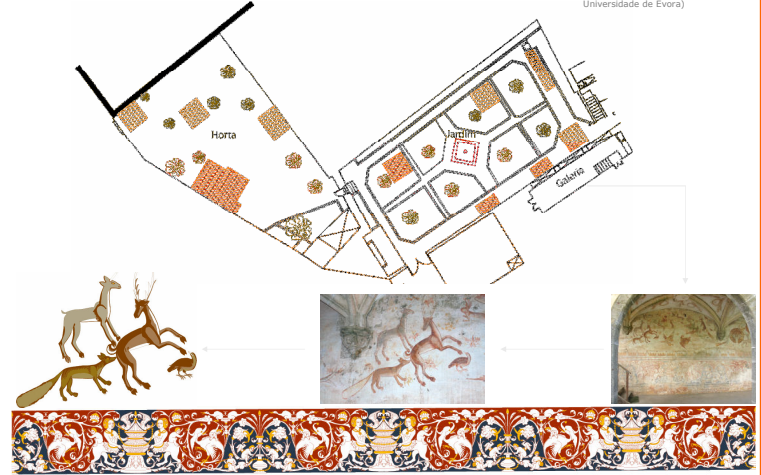
A intervenção arqueológica no Jardim das Casas Pintadas (Évora) foi realizada no âmbito do projecto de remodelação e requalificação deste espaço, desenvolvido pela Fundação Eugénio de Almeida, ao abrigo do Programa Operacional da Cultura. Este espaço encontra-se dividido em duas áreas distintas (ver planta):
